Systeme für Instandsetzung und Verstärkung

Systeme und Anwendungen für Instandsetzung und Verstärkung von Brücken und anderen Bauwerken

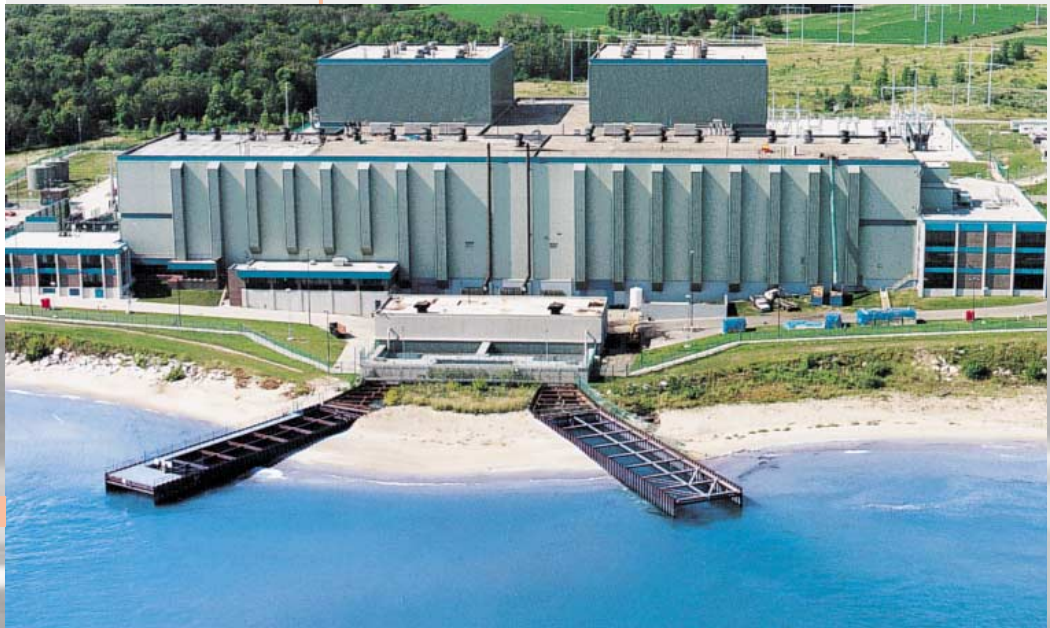
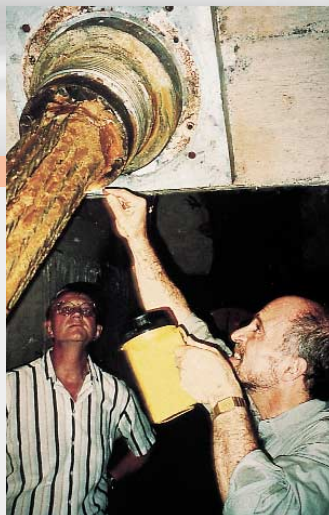
Point Beach Kernkraftwerk, Two Rivers, Wisconsin, USA

Die Überprüfung der Spannglieder an zwei Druckbehältern wurde entsprechend den Sicherheitsvorschriften der US Nuclear Regulatory Commission durchgeführt. Sowohl visuelle als auch physikalische Untersuchungen (Abhebetests, Entlastungstests, Zugversuche an entnommenen Litzenproben und Untersuchungen an Fett-

proben) wurden an ausgewählten Spanngliedern aller Spanngliedarten (vertikale Spannglieder, Ring- und Kuppelspannglieder) vorgenommen.

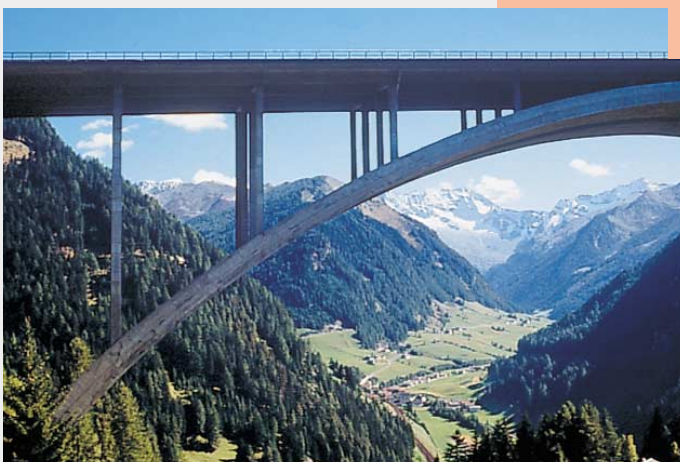
Äußere Nösslachbrücke, Brenner Autobahn, Österreich

Der Beton der 50 m hohen Kämpferpfeiler an den Enden der 180 m langen Bögen war, aufgrund der Wintersalz-Streuung seit über 20 Jahren, bis zu einer Tiefe von 60 mm stark Chlorid-belastet. Der KKS wurde auf 1.500 m^2 Betonfläche der südlichen Kämpferpfeiler angewendet, da nur dieses Verfahren die Tragfähigkeit und die Standsicherheit der Brücke nicht beeinträchtigte und auch die wirtschaftlichste Lösung für diese Bauaufgabe darstellte. Die Wirksamkeit und die Leistung des KKS-Verfahrens kann jederzeit durch Potentialmessungen überwacht werden.

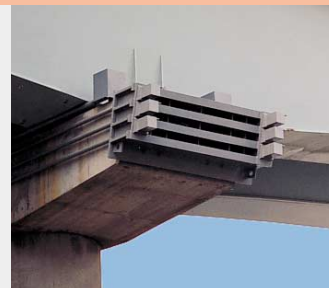
MRT Schnellbahn, Muza-Strecke, Taipeh, Taiwan

1994 wurden Risse im Beton der Pfeilerköpfe einer Stahlbrücke an der Muza-Schnellbahnstrecke entdeckt. Als schnelle und wirksame Reparaturmaßnahme wurden externe DYWIDAG-Stabspannglieder $\varnothing 36$ mm mit doppeltem Korrosionsschutz auf beiden Seiten des Pfeilerkopfes eingebaut. Sie wurden in Stahlkonstruktionen an jedem Ende des Pfeilerkopfes verankert. Alle exponierten Teile der Stahlkonstruktion wurden mit einem dreifachen Anstrich gegen Korrosion geschützt. An bestimmten Spanngliedern wurden Kraftmeßdosen angebracht, um die Spannkraften überwachen zu können.

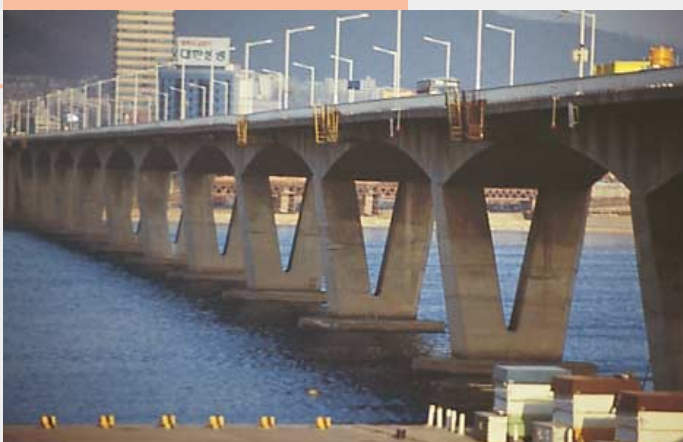
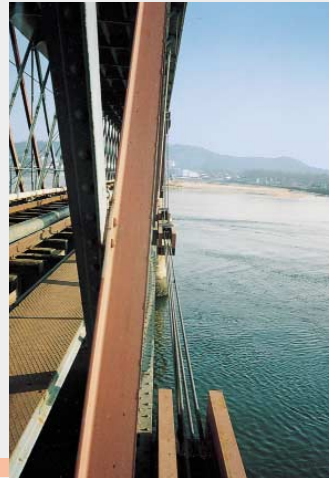
Won Hyo-Brücke, Seoul, Südkorea

Die 1.120 m lange Brücke über den Han-Fluß wurde 1981 fertiggestellt. Aufgrund ungenauer Berechnungen von Spannkraftverlusten und Durchbiegung, hervorgerufen durch Kriechen und Schwinden, traten Durchbiegungen von bis zu 30 cm auf. Dies ergab einen Höhenunterschied von 5 cm bis 20 cm bei den Gelenken in Feldmitte. Das DSI-Instandsetzungskonzept sah externe Spannglieder vor, die einerseits die Durchbiegungen verringerten und andererseits das Bauwerk verstärkten. Der restliche Durchhang konnte mit einer zusätzlichen Asphaltdecke ausgeglichen werden. In jedem Kragarm wurden 12 DYWIDAG-Litzenspannglieder 19 x 0,6" eingebaut, die in neuen Ankerblöcken, die in den Hohlkästen betoniert wurden, verankert wurden. Durch kurze glatte DYWIDAG-Spannstäbe \varnothing 36 mm wurden die Ankerblöcke mit dem Beton der alten Stege verbunden.

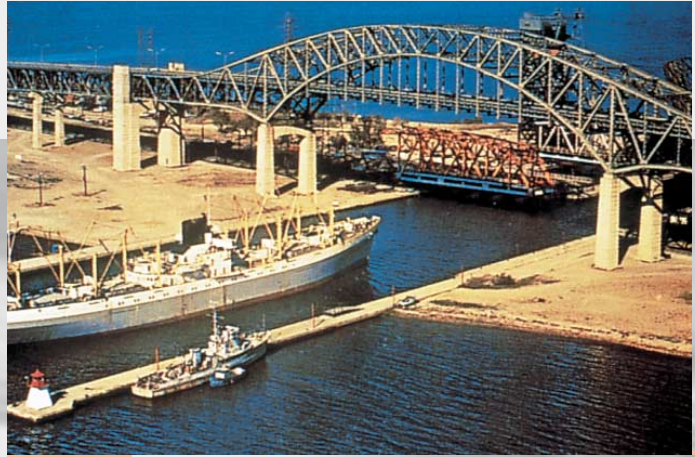
Die in den 50er Jahren erbaute 2.650 m lange Stahlbrücke mußte instandgesetzt werden, um sie dem größeren Verkehrsaufkommen anzupassen. Dabei wurde die Zahl der Fahrbahnsuren von vier auf fünf erhöht und das Tragsystem den neuen vorgeschriebenen Verkehrslasten entsprechend verstärkt.

Die drei Hauptspannweiten (84-151-84 m) werden durch einen Durchlaufträger aus Fachwerkbögen überbrückt. Die Stahlbeton-fahrbahnplatte wird durch Querschwerkträger und Längsträger getragen. Die Querschwerkträger bestehen aus Walzprofilen, die durch Bolzen und Nieten miteinander verbunden sind. Die erhöhte Verkehrslast hatte einen bedeutenden Spannungszuwachs in den Stäben des Querschwerkes zur Folge. Das Fachwerk wurde mit externer Vorspannung, DYWIDAG-Spannstäben \varnothing 36 mm, und zusätzlichen neuen Walzprofilen verstärkt. Mit dieser Methode wurde erreicht, daß nur ein Minimum an Stäben des Querschwerkträgers freigelegt werden mußte. Auch die strengen Baul-toleranzen, die beim Auswechseln bzw. Hinzufügen von neuen Fachwerkstäben erforderlich gewesen wären, konnten umgangen werden. Die entlang einer Trapezlinie geführten Stabspannglieder wurden in der Fahrbahnplatte verankert, um ihre Wirksamkeit zu vergrößern. Eine einfache Stahlplattenkonstruktion wurde auf den Fachwerksknoten am Umlenkpunkt des Spannstabes ange-bracht, um die Verankerung sicherzustellen und die Spannkraften aus dem Stab in das Fachwerk zu leiten. Die Stäbe wurden mit einer dreifachen Zink/Vinylfarbschicht gegen Korrosion geschützt.

**+++ DSI Leistungen +++
Lieferung von DYWIDAG-
Spannstäben, Sonderveran-
kerungen und Spanngerät,
Einbau und Vorspannen.**

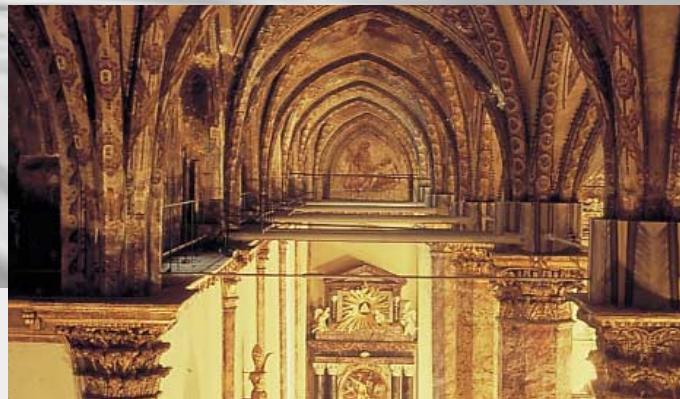
San Lorenzo-Kathedrale, Perugia, Italien

Die San Lorenzo-Kathedrale wurde im 14./15. Jahrhundert erbaut. Schon 1633-1641 wurden bedeutende Konsolidierungsarbeiten durchgeführt, da sich die oberen Enden der Säulen und der Wände aufgrund des Dachschubs nach außen bewegten. 1983 verursachte ein Erdbeben weitere Schäden und gefährdete die Stabilität des Baudenkmals. Nach gründlicher Untersuchung des originalen und nachfolgenden Tragverhaltens des Gebäudes wurde ein neues Instandsetzungs- und Restaurierungsprojekt beschlossen. Die 23 hölzernen Dachsparren wurden an ihren Verbindungsstellen mit Stahlplatten und -

Bolzen verstärkt. Der untere Zugbalken und die zentrale Hängesäule wurden mit jeweils zwei DYWIDAG-Spannstäben \varnothing 36 mm vorgespannt. Die Kapitäle der Säulen waren bis zu 26 cm verschoben. Ein neues System von Quer- und Längszuggliedern aus Spannstäben wurde zwischen den Säulen und in die Wände verlegt, um weitere seitliche Verschiebungen zu verhindern. Die in Querrichtung verlaufenden Zugglieder wurden vorgespannt und in den Seitenwänden rückverankert, so daß das ganze Gebäude mit einem Kräftesystem versehen war, das den Gewölbeschub am Auflager aufnehmen konnte.

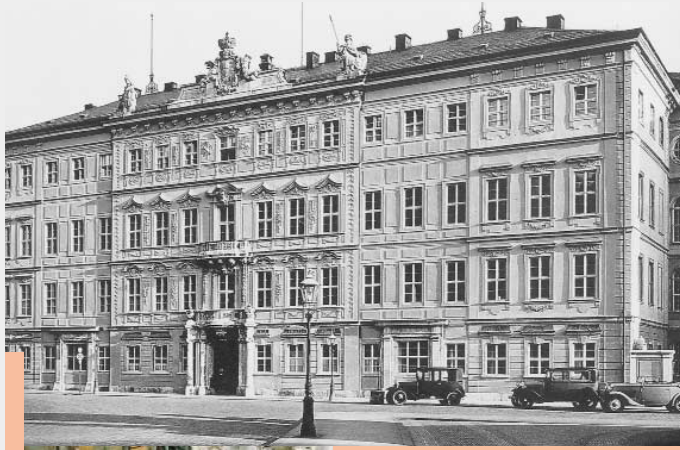
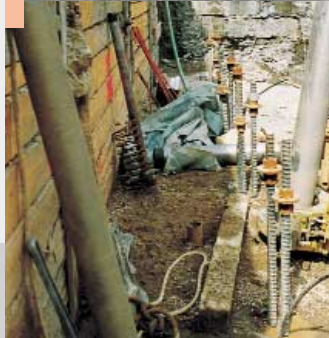
**Grandhotel
Taschenbergpalais
Kempinski, Dresden,
Deutschland**

Zwischen 1707 und 1711 erbaut und 1945 vollständig ausgebrannt, ist dieser Barockbau heute ein Hotel. Zum Bau einer viergeschossigen Tiefgarage mußte die bestehende Südfassade mit einem Gesamtgewicht von ca. 1.000 t in einer Höhe von 16 m oberhalb der Gründungsebene abgefangen werden. Für das dazu erforderliche Verspannen und Sichern kamen GEWI®-Stäbe in verschiedenen Durchmessern zum Einsatz. Für die Tiefgründung des Westflügels wurden ca. 100 GEWI®-Pfähle durch die alten Keller gebohrt. Die Einbindetiefen der Pfähle liegen zwischen 7 m und 12 m.

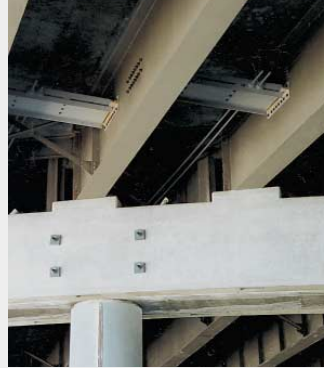
Elisian-Viadukt, Los Angeles, Kalifornien, USA

Die Brücke aus Stahlträgern gestützt von Beton-Auflagerbalken entsprach einem alten Konstruktionskonzept. Das neue Verstärkungsschema spezifizierte die umfangreiche Anwendung von Stabspanngliedern im ganzen Bauwerk. Die Breite der Auflagerbalken wurde durch zusätzlichen Beton an beiden Seiten vergrößert. DYWIDAG-Stäbe \varnothing 32 mm stellten den Verbund zwischen neuem und altem Beton her. Die Stabilität des Stahlträgers wurde durch spezielle Verteilungsträger erhöht, die an den Stegen der vorhandenen Stahlträgern an mehreren Stellen angeschraubt wurden. Die Verteilungsträger wurden in Paar angeordnet und mit einem externen aus DYWIDAG-Stäben \varnothing 32 mm bestehenden Zugglied verbunden.

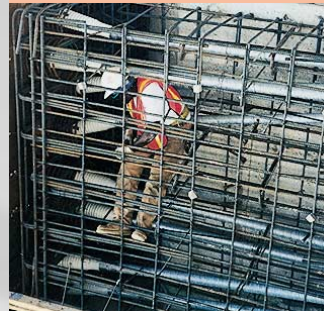
Kreuzungsbauwerk der Autobahnen 10, 57, 210, Los Angeles County, Kalifornien, USA

Dieser sehr große aufgeständerte Brückenkomplex erforderte eine erhöhte Tragfähigkeit der Auflagerbalken, um den Anforderungen hinsichtlich Biegebeanspruchungen aus Erdbebenbelastungen gerecht zu werden. Neue vorgespannte Auflagerbalken wurden an jeder Seite der bestehenden Konstruktion angebracht und liefen bis über die Brückenenden hinaus. Sechzehn Spannglieder $15 \times 0,6''$ mit DYWIDAG-Mehrflächenverankerungen (MA) wurden eingebaut. Die oberen Spannglieder wurden paarweise durch Aussparungen, die in die Stege der vorhandenen Brückenträger gebohrt wurden, geführt. Große Kräfte und beschränkte Raumbedingungen bei einigen Auflagerbalken machten erstmalig den Einsatz von DYWIDAG-Litzenspanngliedern $37 \times 0,62''$ in Kalifornien erforderlich.

+++ DSI Leistungen +++
Lieferung, Einbau,
Spannen und Verpressen
von DYWIDAG
Litzenspanngliedern.

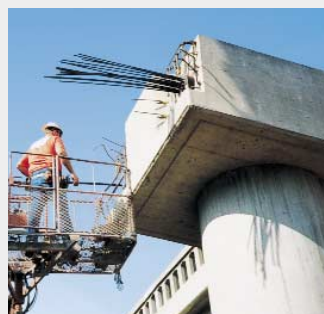
Cahuenga Boulevard-Unterführung, Los Angeles County, Kalifornien

Um seine Biegefestigkeit zu erhöhen, wurde am Ende des vorhandenen Auflagerbalkens ein auf einer neuen Stütze gelagerter $3,6$ m langer Betonblock errichtet. Vorgespannte Litzenspanngliedpaare, an jeder Seite des Auflagerbalkens angeordnet, stellten die Verbindung zwischen neuem Beton und den vorhandenen Hohlkastenträgern her. Ein großer Stahlverteilerbalken, der am Steg im Bereich der passiven Verankerung angebracht war, ermöglichte die gleichmäßige Verteilung der Vorspannkraft in das ganze Bauwerk.

+++ DSI Leistungen +++
Lieferung, Einbau,
Spannen und Verpressen
von DYWIDAG-
Litzenspanngliedern.

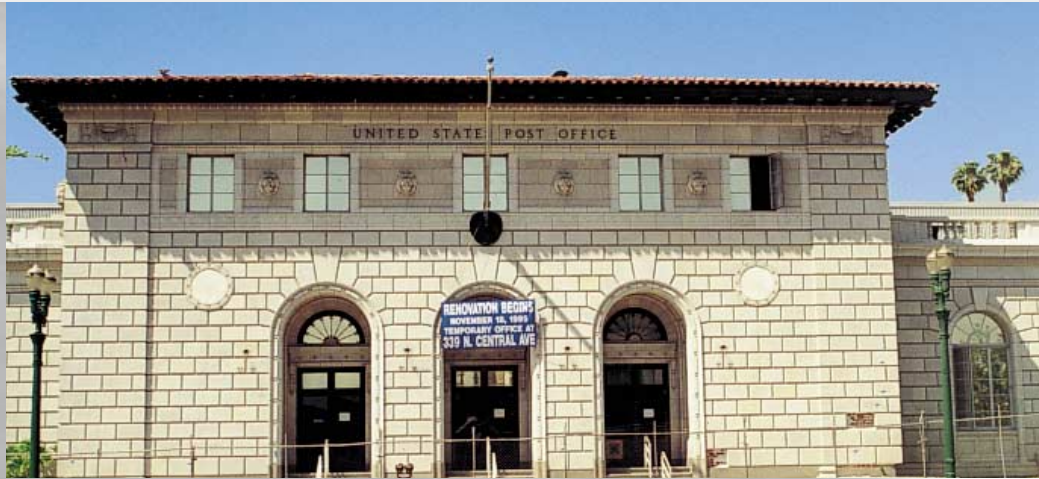
Postamt, Glendale, Kalifornien, USA

Dieses historische, als Postamt benutzte Ziegelsteingebäude wurde 1995 vollständig instandgesetzt. Neue Beton-Wandscheiben wurden eingefügt, um die während eines Erdbebens auftretenden Kräfte zu übertragen. Zum Abstützen der Betonwände wurden doppelt korrosionsgeschützte GEWI®-Pfähle \varnothing 57 mm eingesetzt, die sowohl Druck- als auch Zugbelastungen aufnehmen können. Begrenzte räumliche Bedingungen während des Einbaus erforderten den Einsatz von kurzen, allen drei Meter gemufften Stäben.

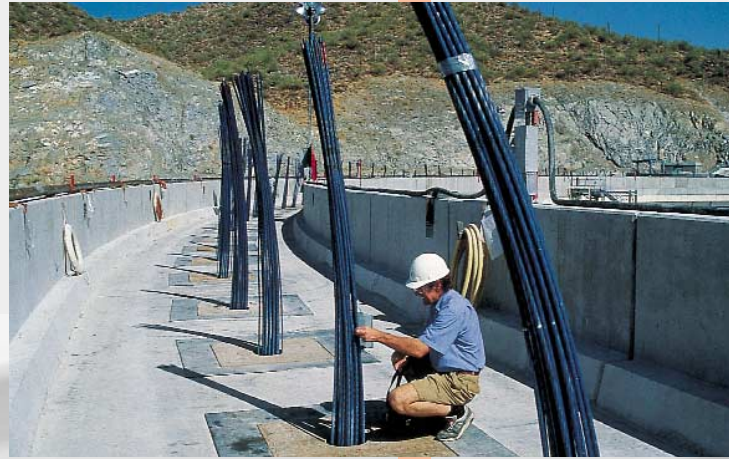
Stewart Mountain-Staudamm, Arizona, USA

Die doppelt gekrümmte, dünnwandige, ca. 64m hohe Betonstaumauer wurde in den 20er Jahren gebaut. Verstärkungsmaßnahmen wurden erforderlich, um ein mögliches Einstürzen der Staudammmauer infolge eines starken Erdbebens zu vermeiden. Aufgrund der beim Bau des Staudammes nicht erkannten Bedeutung der Oberflächenbeschaffenheit für die Verbindung von erhärtetem und Frischbeton hatten sich aufgelockerte, horizontale Arbeitsfugen gebildet, die Verformungen und Oberflächenrisse zur Folge hatten. Das Problem wurde gelöst, indem zweiundsechzig DYWIDAG-Felsanker 22 x 0,62" zur Verstärkung der Staumauer eingesetzt wurden. Zusätzliche 22 Anker wurden im linken Widerlagerblock als Sicherung gegen das Abgleiten dieses Bereiches eingebaut. Da die Spezifikation verlangte, daß sich die voll vorgespannten Anker während eines Beobachtungszeitraumes von 100 Tagen im nicht injizierten Zustand befinden mußten, kam dem Korrosionsschutz der freien Länge extreme Bedeutung zu.

Der außergewöhnlich gute Korrosionsschutz sowie die guten Verbundqualitäten der epoxi-beschichteten FLO-BOND-Litze waren die ideale Lösung für die vorgegebenen Anforderungen.

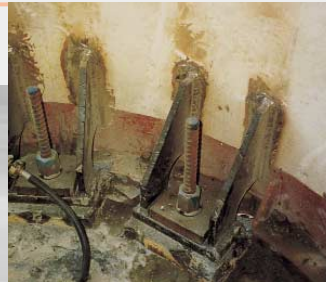
Turm für die Telekommunikation, Diepenbeek, Belgien

Das Ingenieurbüro wählte DYWIDAG-Stäbe $\varnothing 32$ mm zur Verstärkung der bestehenden Anker am Schafffuß des Stahlturmes. Da die Fundamentplatte des Turms auf Pfählen gegründet ist, war es möglich, die Ankerplatten der unteren Verankerung auf der Unterseite der Fundamentplatte zu montieren.

**+++ DSI Leistungen +++
Lieferung, Einbau,
Spannen und Injizieren
der DYWIDAG-
Stabspannglieder.**

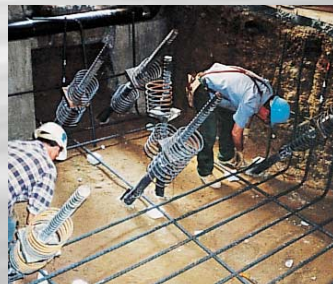
Britannia Secondary School, Vancouver, Britisch Columbia, Kanada

Das 70 Jahre alte Gebäude erforderte eine verbesserte, deutlich erhöhte Standfestigkeit, um den modernen Anforderungen für Erdbebensicherung gerecht zu werden. Zu diesem Zweck wählten die Ingenieure leistungsstarke doppelt korrosionsgeschützte GEWI®-Pfähle $\varnothing 57$ mm. Begrenzt durch die niedrigen Räume im Gebäude wurden die 15 m tiefen Bohrungen $\varnothing 140$ mm mit Hilfe einer hydraulischen Minibohrmaschine auf Raupen gebohrt. Die Anker waren in Abschnitten von 2,7 m bis 4 m gekoppelt. Trotz einer lichten Höhe von nur 2,7 m, Pfahlraster am Pfahlkopf von 0,6 m und Pfahlniegungen bis zu 40 Grad gegen die Vertikale traten bei dieser sehr flexiblen Einbaumethode keine Hindernisse auf.

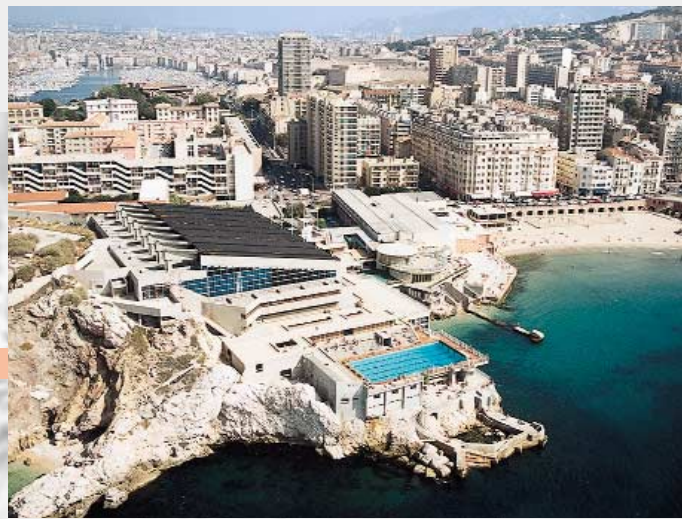
Schwimmhalle-Überdachung, Marseille, Frankreich

Bevor eine neue Überdachung der Schwimmhalle errichtet werden konnte, mußte das alte Dach entfernt werden. Das traditionelle in-situ Abbruchverfahren hätte sehr hohe Rüstungskosten sowie lange Aufbauzeiten verursacht. Die DSI-Alternative dazu war, das alte Dach von seinen Stützen zu trennen und es in 7m langen Abschnitten seitlich zu verschieben. Nachdem ein Dachsegment das Gebäudeende passiert hatte, wurde es abgebrochen. Das erwies sich als die schnellste und wirtschaftlichste Lösung.
